3 L コート

(Long Life Line コート)

耐摩耗性、柔軟性、下地との密着性、耐衝撃性に優れた 高耐久のライン塗料材

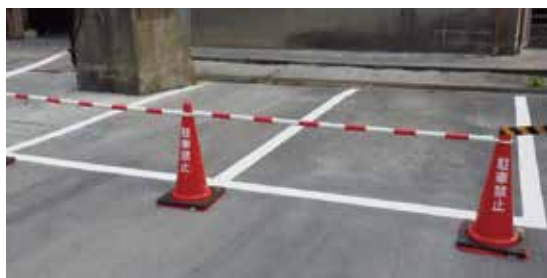
大型車が往来する工場の白線

▲ 施工直後の白線

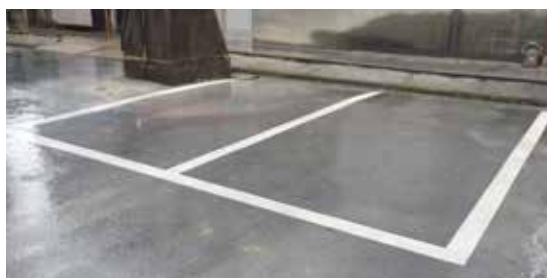
従来の白線では3ヶ月程度で消えてしまっていた過酷な環境で、2年間変化のない優れた耐久性を実現

▲ 施工から2年後の白線

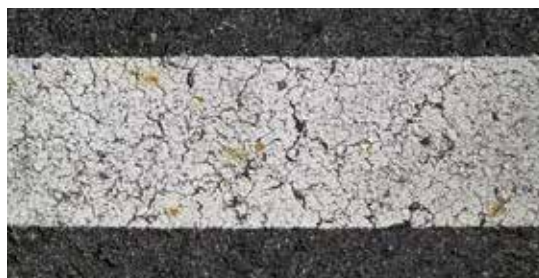
施工から2年後の通常の白線と、**3Lコート**の比較

▲ 施工から2年経過した白線用塗料(ローラー塗り)(拡大)

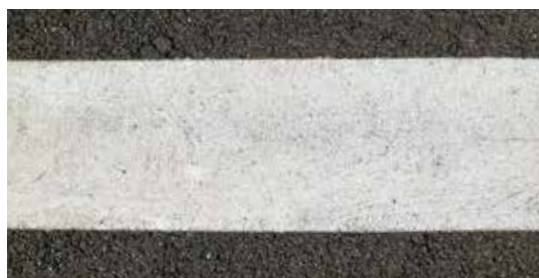
▲ 施工から2年経過した**3Lコート**(拡大)

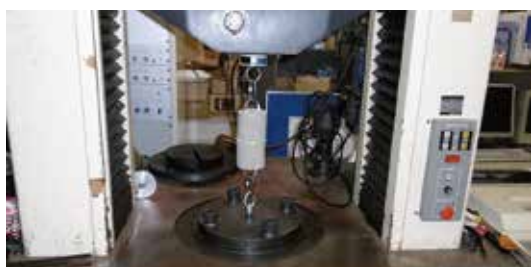
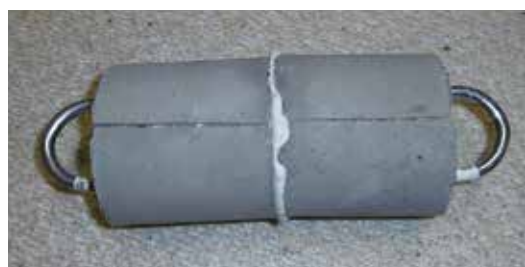
ストロングラインとコンクリート塊の密着性テスト

▲ コンクリート面をくっ付けるほどの密着力

圧をくわえながら塗装を行うことで、路面と密着させ高耐久となるため
コンクリート面にも消えにくい白線を施工できます

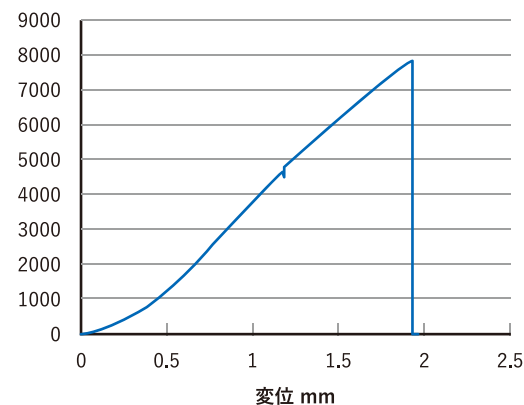
重荷N
(1/10kgf) **3Lコート**の強度試験

▲ < H27年2月5日 >
名古屋市工業研究所
オートグラフ AG-50TB
TEST MODE:TENSION
TEST SPEED:2.5mm/min
CHART RATIO:10倍
7790N

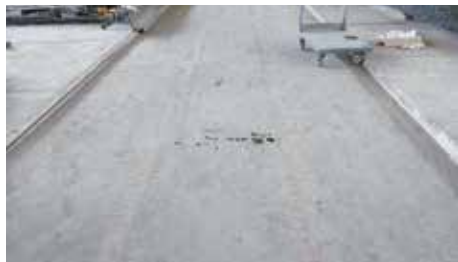
施工現場 - 工場内部

▲ 施工前

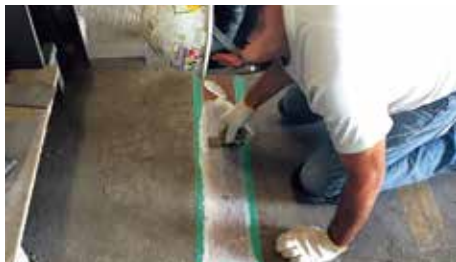
▲ 施工中

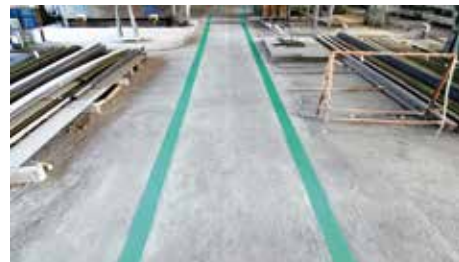
▲ 施工後

- 1 通常工場内はコンクリート面が多く、**3Lコート**が有効です。
- 2 水性なので食品系工場への塗装も安心です！
- 3 塗装とは違い、剥がれにくいので、製品への混入も抑えられます。
- 4 手塗りなので、作業音もなく、時間、場所を選びません。また、区間ごとに作業を進めていけます。
さらに、屋内防汚用TOPコート材の併用で汚れにくく、簡易な水洗いで綺麗になります。

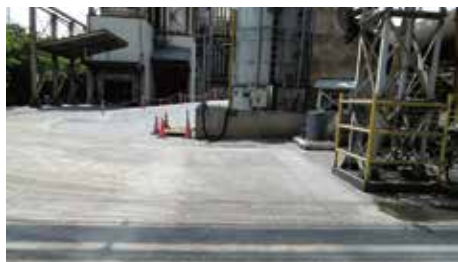
▲ 施工前

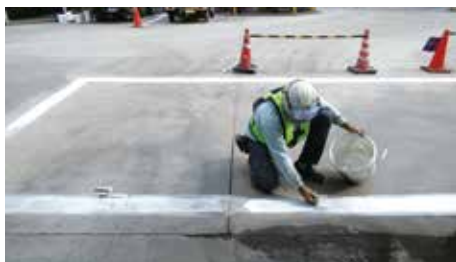
▲ 施工中

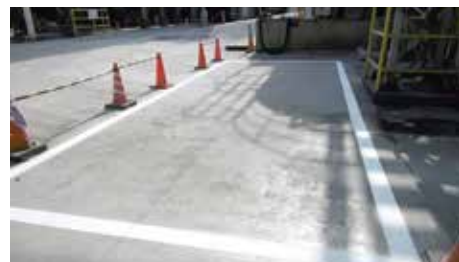
▲ 施工後

- 1 工場の敷地内には、日に何十台と大型車が通行します。
- 2 **3Lコート**は耐久性が強く長期間維持し続けます。
- 3 再塗装の期間を延ばすことができます。
